# Tesztmező kialakítása az Iszka-hegyen és UAV-k pontossági vizsgálatának első eredményei

Balázsik V., Busics Gy., Engler P., Farkas R., Földváry L., Jancsó T., Kiss A., Tóth Z., Verőné Wojtaszek M.

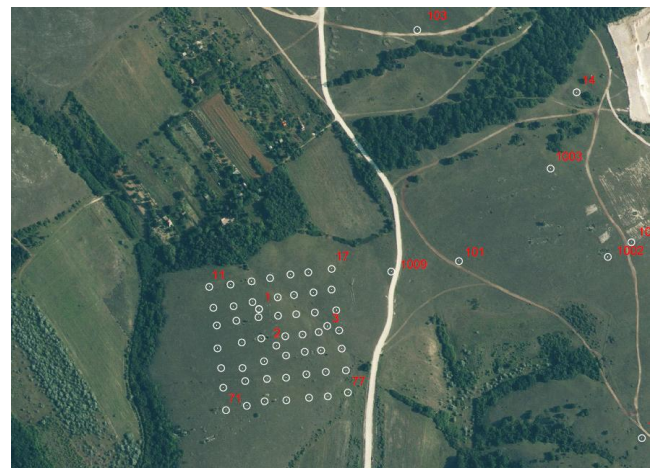
1. ábra A tesztmező pontjainak elrendezése

A kialakított tesztmező dombvidéki területen helyezkedik el és mintegy 200 m × 200 m-es kiterjedésű. A terepen 7 × 7 = 49 pontjelet helyeztünk el, durván raszteres elrendezésben, közelítőleg északra tájolva. A tesztterület gyér vegetációval rendelkezik, alacsony fű borítja. A területen közel sík részek, enyhébb és meredekebb lejtők is találhatók; a maximális magasságkülönbség közel 20 m. A tesztmező pontjainak elrendezését és domborzati viszonyait az 1. ábra illetve a 2. ábra mutatja be.

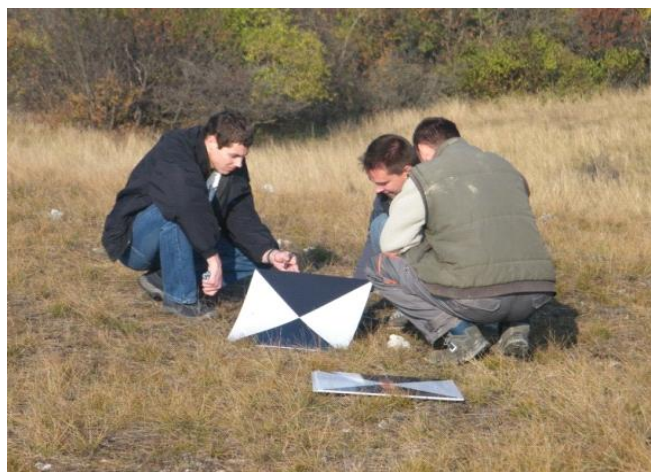
**3. ábra** A tesztemzőn kialakított pontjelölés

A pontjelölésre műanyagból kialakított 50 × 50 cm-es, fekete-fehér táblákat használtuk (3. ábra). A pontjelek viszonylag nagy méretét az indokolta, hogy a terület felszínborítása homogén, nincsenek síkrajzi elemek, amely korábbi tapasztalatok alapján a képek automatikus illesztésénél gondot okozhat. A táblákat 5 ponton (sarkain és középpontján) szögekkel rögzítettük a talajba. Bár a rögzítés módja ideiglenes, minimális, összesen két pont pusztult el mintegy egy éves fennállása alatt.
